## Regen nagt am Rotorblatt

Regen und andere Wetter- und Umweltfaktoren setzen den Rotorblättern von Windenergieanlagen auf Dauer zu. Besonders anfällig für Schäden sind die Vorderkanten der Flügel. Hier erodiert zuerst die Schutzschicht und anschließend setzt sich die Materialzerstörung tiefer im Blattaufbau fort. Auf einem neuen Teststand werden jetzt die Mechanismen dieser Regenerosion genau untersucht. Ziel ist, künftig Rotorblätter besser zu schützen, um sie länger nutzen zu können, und damit die Wirtschaftlichkeit der Anlagen zu verbessern.

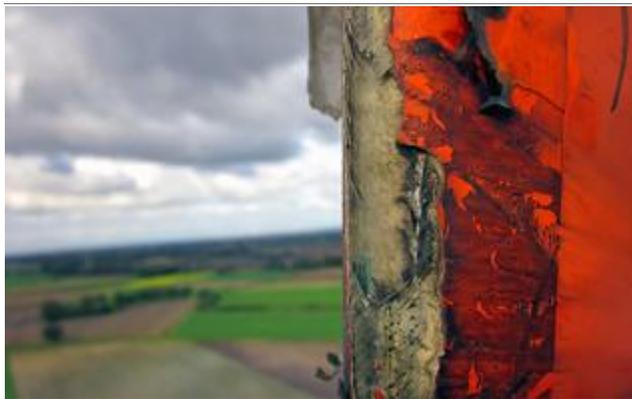
Erst erodiert die Schutzschicht, dann setzt sich die Materialzerstörung tiefer im Blattaufbau fort  
 © Seilpartner Windkraft GmbH

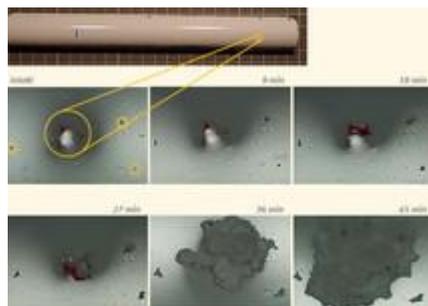
Beispiel eines Schadensverlaufs aufgrund eines kleinen Produktionsfehlers durch ein eingeschlossenes Staubeilchen, Maßstab 500 µm  
 © Fraunhofer-Institut für Windenergie und Energiesystemtechnik

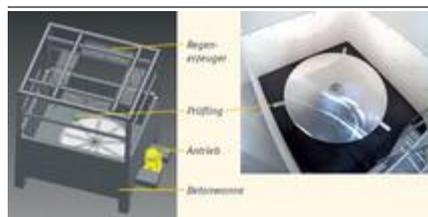
Im Teststand zur Regenerosion lassen sich u. a. Geschwindigkeit, Tropfengröße, Wassermenge sowie Wetter- und Klimabedingungen variieren. Der Teststand hat eine Grundfläche von 3,3 x 3,8 m bei einer Höhe von 4,5 m. Die Probenkörper haben eine Länge von 25 cm und eine Höhe von 3 cm.  
 © Fraunhofer-Institut für Windenergie und Energiesystemtechnik
